# Strålsäkerhetsmyndigheten

Datum: 2024-06-17

Diariennr: SSM2024-7

## Rapport om samlad strålsäkerhetsvärdering 2024 för Forsmarks Kraftgrupp AB

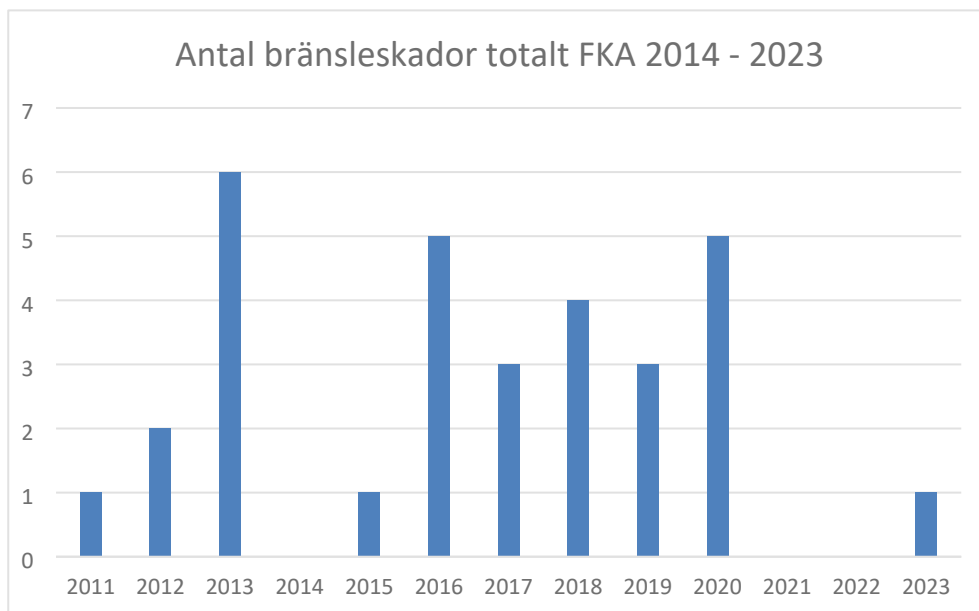
Under perioden har FKA slutligt rapporterat tidigare inträffade bränsleskador [46] [47]. SSM noterar att det finns kategorirapporter för bränsleskador som identifierades år 2016 och 2017 som ännu inte blivit slutligt rapporterade.

Figur 2: Antal bränsleskador totalt FKA 2014-2023

*Även om en bränsleskada inträffat pekar historiken från de senaste åren på låga nivåer vilket tyder på att arbetet med att förebygga bränsleskador ger resultat. SSM vill*
