SSI Rapport

## *Utvärdering av radonavsiljare*

*Effekt på radon i dricksvatten*

*från bergborrade brunnar*

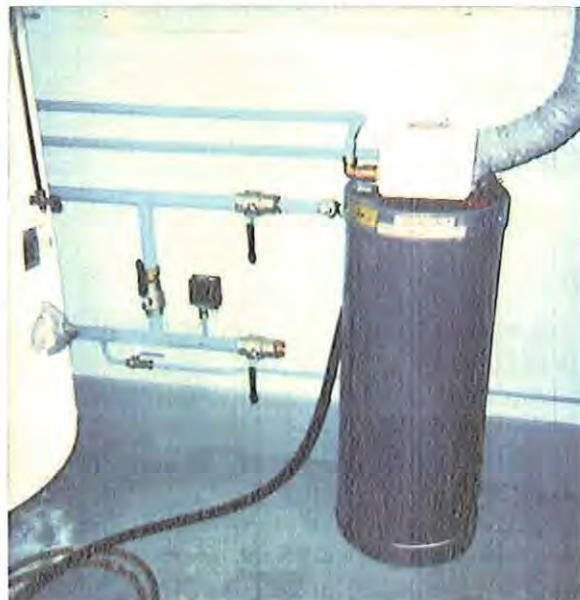
Libradon

Reningen på de fyra besiktigade anläggningarna var 93-99 % men en av anläggningarna har tidigare haft endast 70 % rening. Detta har berott på att konstruktionen på den modellen har förenklats och en magnetventil tagits bort vilket i det aktuella fallet resulterat i att trycket från tryckkärlet inte varit tillräckligt högt för att sluta en backventil helt. Den anläggningen klarar inte de garantier tillverkaren uppger.

I flera fall är halten järn och mangan i det vatten som passerat avskiljaren betydligt lägre än i ingående vatten. Detta beror på att järn och mangan utfällts i avskiljaren eller som flockning följt med i utgående vatten. Det finns en tendens till ökad halt av heterotrofa bakterier och i ett fall kraftigt ökad halt av mikrosvampar (mögel). Det senare beror sannolikt på oren luft som tas in i avskiljaren. Ingen annan påverkan på vattenkvaliteten har konstaterats. Temperaturhöjningen på vattnet var ca 2 ° C, huvudsakligen beroende på värme från pumpen.

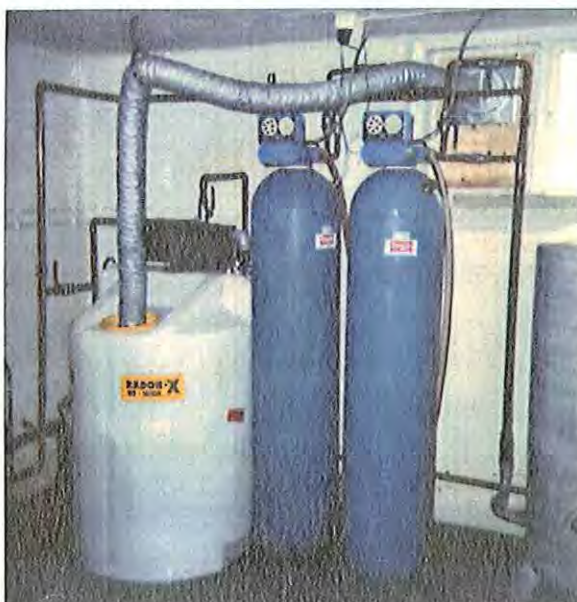
Radon-X, Eko-Teknik

Radonrenaren är enkelt uppbyggd. Den har bra rening vid normal drift men kräver tid för recirkulation och i vissa lägen kan därför reningen bli lägre. Renaren bör placeras mörkt för att förhindra bakteritillväxt. Konstruktionen är inte tät och det är därför nödvändigt att den sugande ventilationen fungerar.

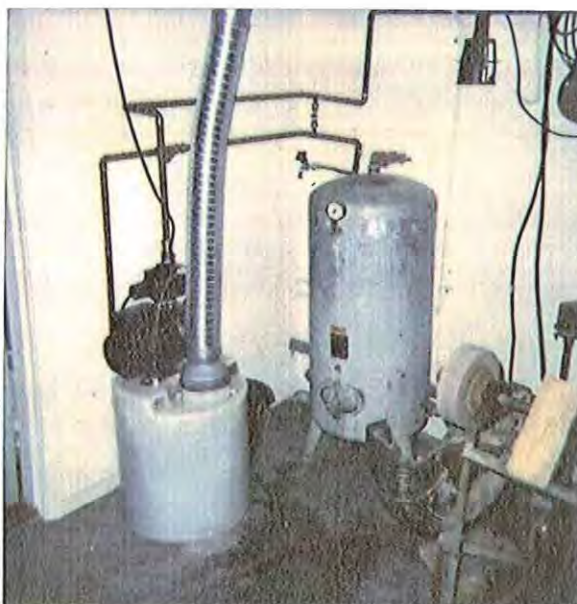
BAQ std. typ 0

Radonrenaren är enkelt uppbyggd och har god rening men kräver tid för recirkulation eftersom den initiala reningen är måttlig. Detta beror sannolikt på en enkel konstruktion av vatteninsprutningen. Förutom möjliga problem med pumpens livslängd, och i vissa fall fläktens, är kostnaden för den minsta modellen relativt låg.

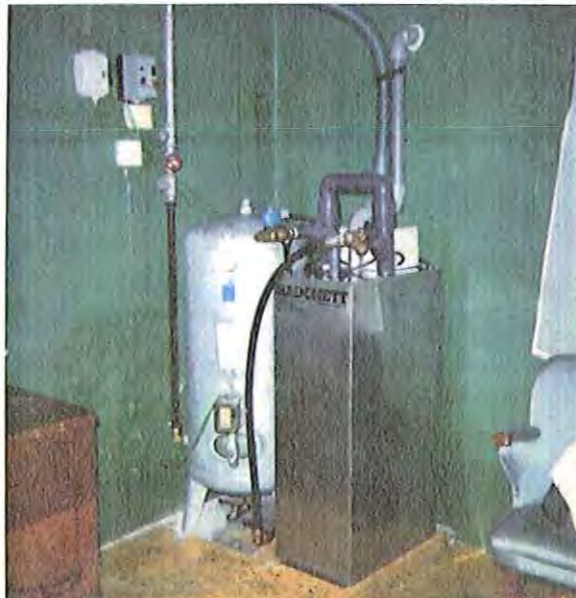
Radonett, Sarholms

| Tekniskt omdöme | Renaren har ett enkelt yttre med alla kopplingar och elskåp ovanpå det rektangulära förrådskärl i rostfritt stål. Det medger en enkel och ändamålsenlig installation. Hög rening och tillräcklig kapacitet för ett normalhushåll. Rening av ingående luft med kolfilter. Inspektion, rengöring respektive byte av pump är svårt. |

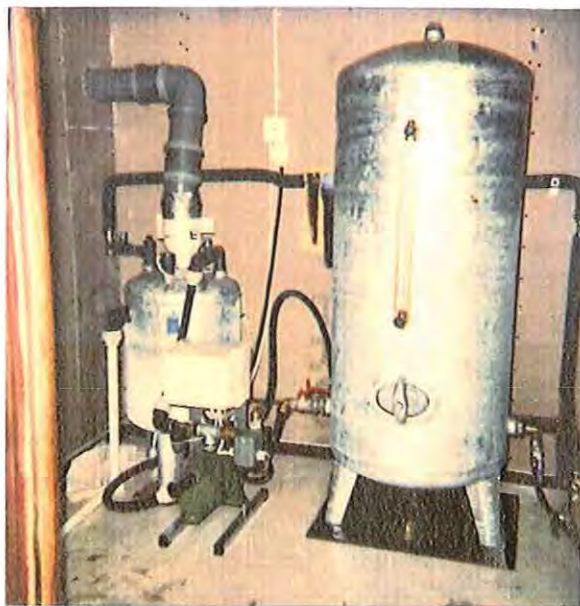
Radonfällan, Gävle Galvan

En ejektor renar vattnet i ett första steg och genom recirkulation av vattnet blir totalreningen bra. Rengöring av förrådskärl kan ske genom en lucka sedan förrådskärllet tömts. Temperaturhöjningen är stor i samtliga installationer vilket kan befrämja bakterietillväxt, även om ingen sådan konstaterats. Renaren har magnetventiler som i vissa fall kan ställa till problem. Utgående luft ventileras via olika typer av rör och en förut-sättning för att radon inte skall läcka ut är att dessa är täta (själva förrådskärllet är under visst undertryck). Tillverkaren tillhandhåller inte ventilationsrören till systemet utan dessa får köpas av lokal installatör.

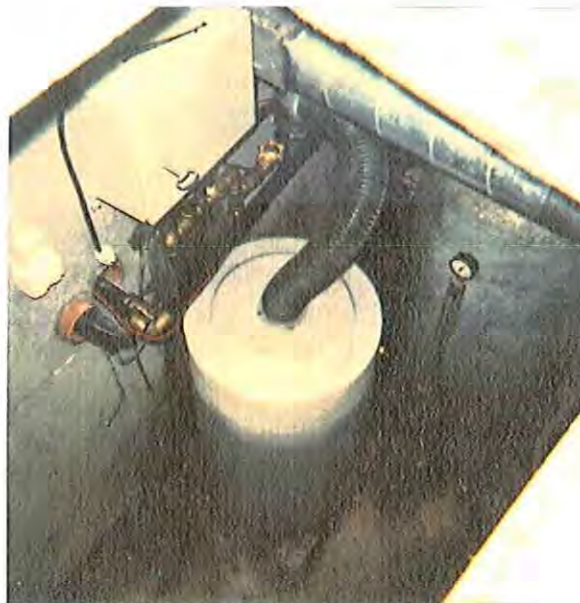
RAC-200, Aqua-Expert

En effektiv ejektor renar vattnet i ett första steg tillsammans med ett spraymunstycke och med några minuters recirkulationstid blir reningen hög. Rengöring av förrådskärl, och eventuellt utbyte av pump, är lätt. Temperaturhöjningen är måttlig i samtliga installationer. Renaren har två magnetventiler som i vissa installationer på sikt kan ställa till problem.

Utgående luft ventileras ut via en plåttrumma och i vissa fall med hjälp av en kanalfläkt ovanför förrådskärl. De installationer som har besiktigats har alla varit försedda med fläkt. Tillverkaren levererar fläkt som tillägg (kostnad för fläkt är 3125 kr inkl. moms). Installationer utan fläkt kan orsaka läckage av radon eftersom förrådskärl då står under övertryck och kärlets täthet inte är helt säker (nyare konstruktion är dock betydligt bättre vad avser tätning). Fläktdimensioneringen var inte tillräcklig i alla installationer vilket innebar ett visst övertryck i förrådskärl. Detta kan orsaka läckage av radon till bostaden om avskiljaren är placerad i huset.

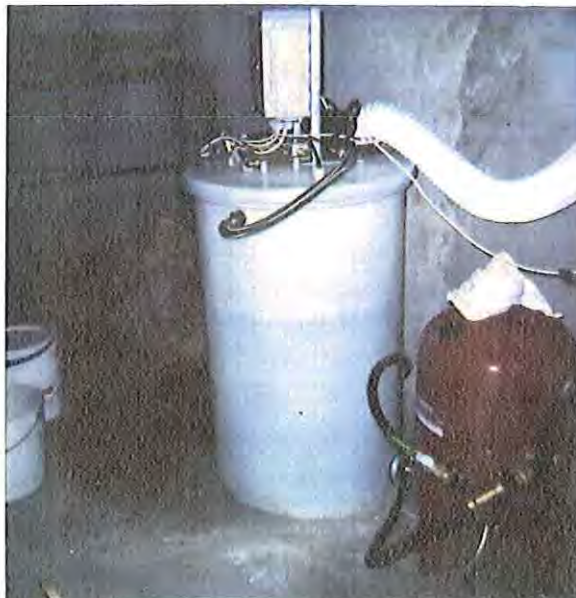
Culligan

En effektiv ejektor renar vattnet i ett första steg men eftersom recirkulationen saknar tillförsel av luft blir totalreningen måttlig. Rengöring av förrådskärl, och eventuellt utbyte av pump, är svårt. Temperaturhöjningen är stor i samtliga installationer vilket kan befrämja bakterietillväxt, även om ingen sådan konstaterats. Renaren har högt ljud och två magnetventiler som i vissa installationer kan ställa till problem.

Utgående luft ventileras via ett vävburet plaströr och några av röranslutningarna är inte helt täta. Detta kan orsaka läckage av radon till bostadsutrymmet eftersom systemet står under svagt övertryck.

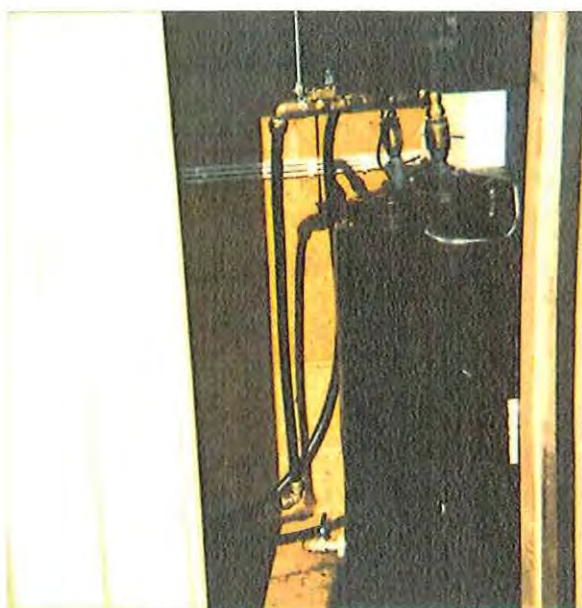
Robomatic, Jorek

Detta är den radonrenare som funnits längst på den svenska marknaden. Den har också utförligt testats i ett tidigare projekt och visat en rening på 99.99%. De här besiktigade anläggningarna har visat betydligt sämre prestanda. Normalt bra rening av radon och normal kapacitet. Det finns två magnetventiler som i vissa installationer på sikt kan ställa till problem. Ingående luft har endast nätfiler.

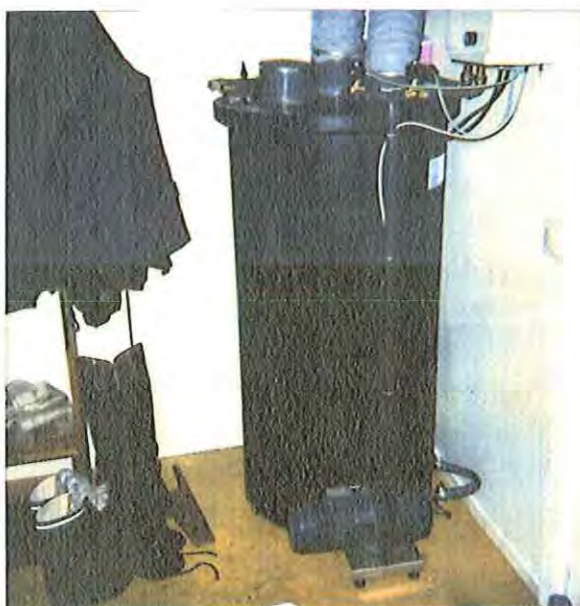
Radon-Jet, Kuna

Bra rening av radon och hög kapacitet. Ingående delar väl dimensionerade. Det finns två magnetventiler som i vissa installationer på sikt kan ställa till problem. Ingående luft har endast nätfilter. Läckage av radonhaltig luft har konstaterats i en anläggning. Visst läckage kan också ske genom den vattendimma som kommer från avskiljaren. Vattentemperaturen höjs påtagligt, ca 8 ° C, av installationen. Ljudnivån är relativt hög.

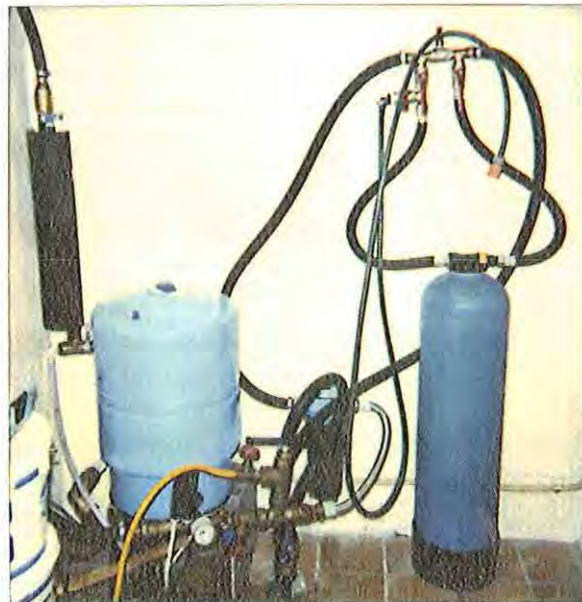
Kolfilter, Vattenreningsbyrån

I alla besiktigade installationer finns en påtaglig sänkning av radonhalten, som bäst är reningen 90 %. Enkel installation, men reningsgraden för radon varierar och kan inte förutses. Gammastrålning från filtren kan begränsa var dessa kan placeras och utgör också ett deponiproblem. Hygieniska problem kan uppstå om inte filtermassan byts regelbundet.
