**Rapport**

Datum: 2018-04-10  
Handläggare: Karoline Gotlén  
Diariernr: SSM2018-156  
Dokumentnr: SSM2018-156-1

**Samlad strålsäkerhetsvärdering****Forsmarks Kraftgrupp AB**

## Samlad strålsäkerhetsvärdering 2018 för Forsmark Kraftgrupp AB

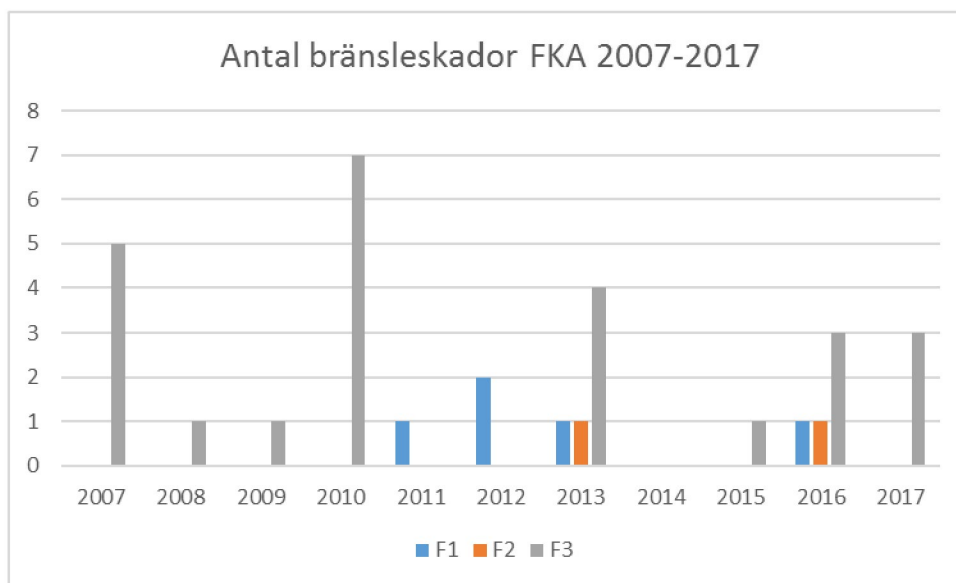
*SSM konstaterar att problematik med bränsleskador på F3 kvarstår (figur 6) vilket är en brist i barriären och påverkar strålnivåerna i anläggningen och utsläppsnivån. FKA har dock rutiner för att detektera och följa upp skadorna när de uppstår och instrumentering installerad i olika system som larmar när bränsleskadorna degraderas. SSM ser positivt på att FKA ställer av reaktorn och laddar ur bränslepatroner med skador för att tillförlitligt kunna detektera nya skador och begränsa frigörelse av uran och radioaktiva ämnen till primärsystemet.*

Figur 6, Statistik från databasen ASKEN över rapporterade bränsleskador: antal skadade bränslepinnar de senaste 10 åren. Av figuren framgår att F3 historiskt har haft avsevärt fler bränsleskador än F1 och F2.
