**Rapport**

Samlade strålsäkerhetsvärderingar OKG Aktiebolag

Samlad strålsäkerhetsvärdering 2017 för OKG Aktiebolag

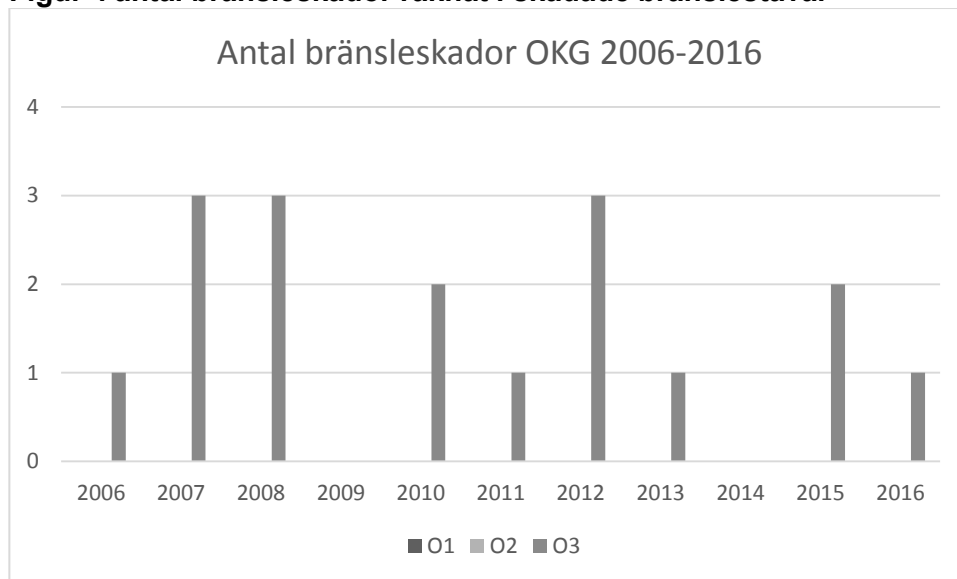
Figur 4 antal bränsleskador räknat i skadade bränslestavar

Utifrån statistik över antalet bränsleskador de senaste tio åren, se figur 4, kan SSM konstatera att O1 och O2 inte haft några bränsleskador medan O3 har återkommande bränsleskador. Inget pekar på att skadefrekvensen påverkats av effekthöjningen på O3. SSM kan ännu inte se några tydliga effekter av de åtgärder OKG vidtagit för att minska antalet skador, såsom ultraljudstvätt av bränslepatroner och införande av bränslepatroner med skräpfilter.
