**Rapport**

**Samlade strålsäkerhetsvärderingar Ringhals AB**

## Samlad strålsäkerhetsvärdering 2018 för Ringhals AB

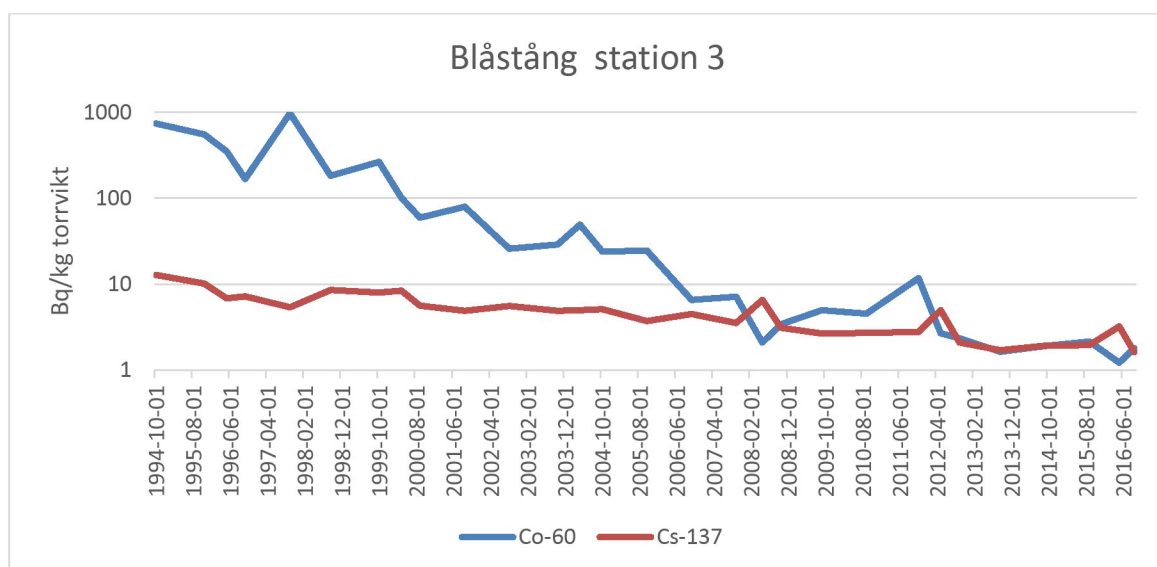
Figur 5 Blåstång station 3

Resultat från omgivningskontrollen (figur 5) visar att utsläppen från anläggningarna i RAB endast ger upphov till små mängder radioaktiva halter i prover tagna i omgivningen. Co-60 är den av radionukliderna som kan kopplas direkt till driften av Kärnkraftverket, medan Cs-137 i huvudsak härrör från Tjernoby. [6]

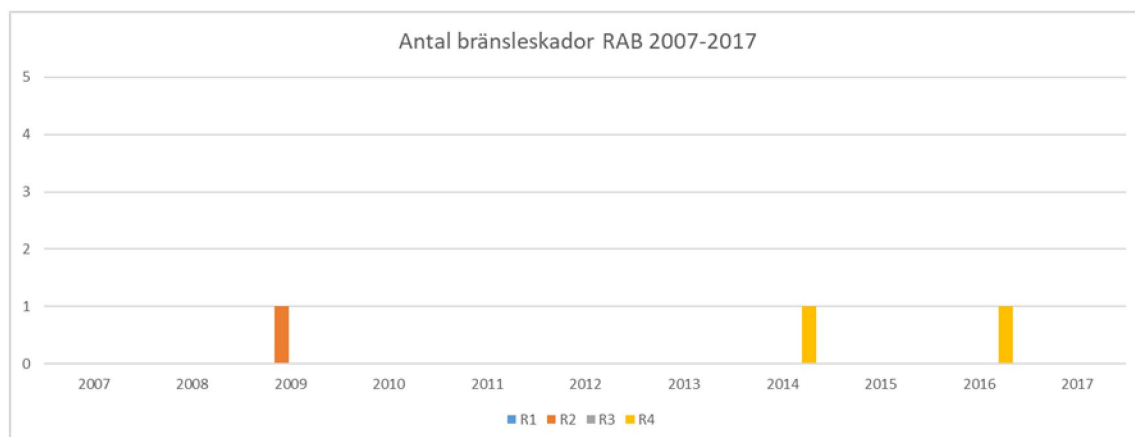
I Figur 6 visas baserat på händelserapportering antal bränsleskador på R1-R4 mellan 2007 - 2017.

Figur 6. Antal bränsleskador på R1-R4 mellan 2007 - 2017.
