Rapport

Diarienum: SSM2020-11

Rapport om samlad strålsäkerhetsvärdering 2020 för Ringhals AB

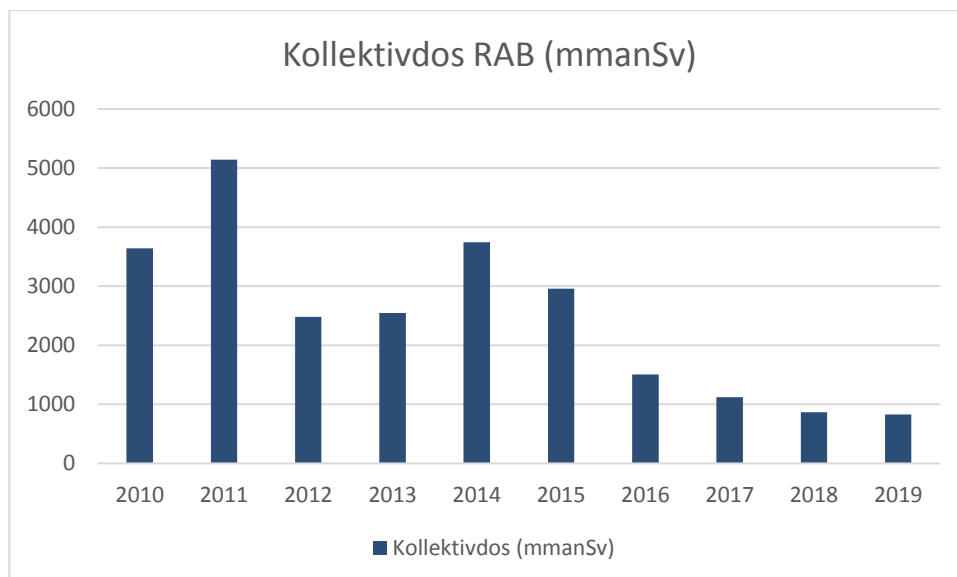
Figur 3. Kollektivdos under perioden 2010-2019

Stråldoserna till personal vid RAB presenteras i figur 2 och 3 nedan [43]. Stråldoserna till arbetstagare som har utfört arbete på RAB:s kontrollerade områden ligger lägre än årsdosgränserna för individdos på 20 mSv, enstaka år, figur 2. Gränserna är kravställda i strålskyddsförordningen (2018:506). Under 2019 är även högsta individdosen på RAB lägre än företagets dosrestriktion om max 10 mSv/år. Individ- och kollektivdoser varierar mellan enskilda år, till stor del beroende på omfattningen av utfört arbete på anläggningen, se figur 3. Kollektivdosen för 2019 är den lägsta sedan starten av RAB 1975. Detta beror delvis på minskad arbetsomfattning främst på R1 och R2.

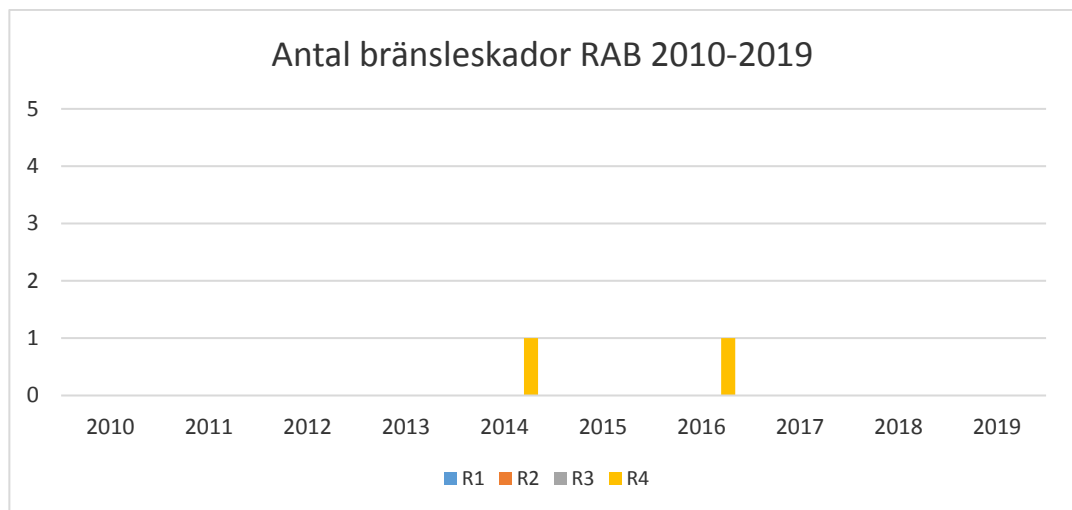
Figur 6. Statistik från databasen ASK över rapporterade bränsleskador: antal bränslepinnar de senaste 10 åren.
