Rapport

Datum: 2022-06-02

Rapport om samlad strålsäkerhetsvärdering 2022 för Ringhals AB

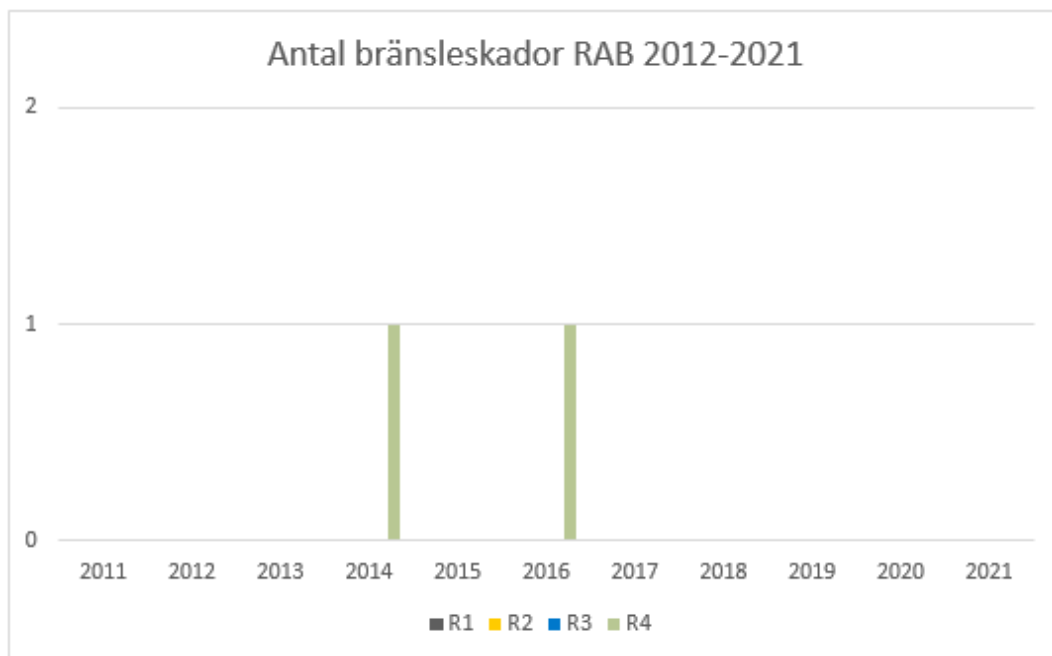
Figur 2: Statistik från databasen ASK över rapporterade bränsleskador: antal skadade bränslepinnar de senaste 10 åren.

Bränsleskadestatistiken visar att antalet bränsleskador på RAB är mycket lågt.
