Strålsäkerhetsmyndigheten

Tillsynsrapport

Samlad strålsäkerhetsvärdering

Samlad strålsäkerhetsvärdering för Westinghouse Electric Sweden AB 2015-2016

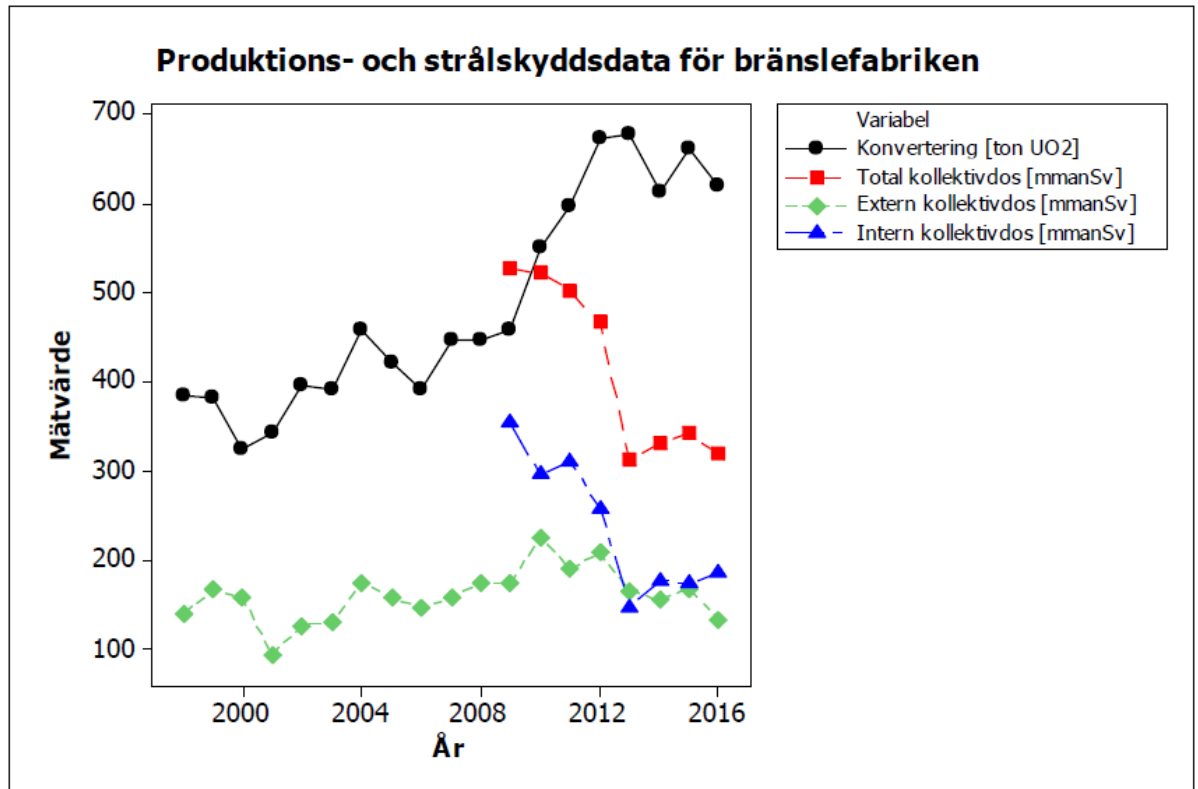
Figur 1 Figuren är hämtad ur [3]. Kollektivdos (mmanSv) till personalen till följd av extern och intern exponering de senaste åren, samt produktionsdata (ton UO₂).

Figur 1 visar att produktionen ökat mellan 2006 – 2013 för att nu plana ut vid en produktion runt 650 ton UO₂ per år. Trots produktionsökningen har WSE lyckats sänka kollektivdoserna för intern och extern exponering under dessa år. En viss tendens på ökning i kollektivdos från intern exponering kan utläsas för åren 2013–2016.
