**Säkerhets- och strålskyddsläget
vid de svenska kärnkraftverken
1995-96**

November 1996

SKI Rapport 96:71

SSI-rapport 96-12

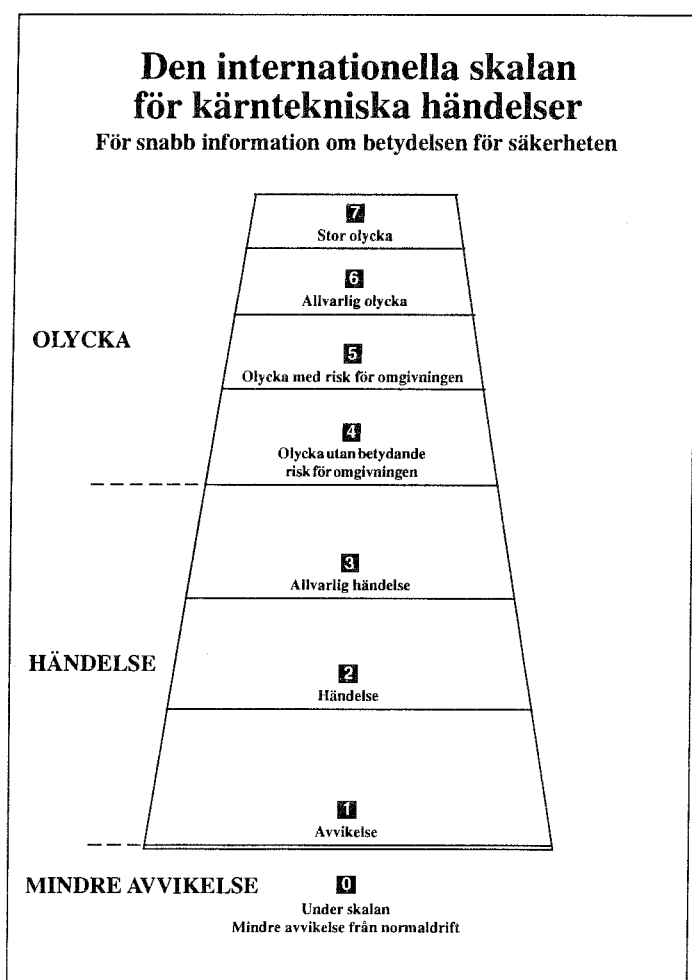
Figur 3. INES – International Nuclear Event Scale. (För mer detaljerad information om kriterier för klassning av händelser, se bilaga 1).

Ett antal händelser under drift- och revisionsperioderna har rapporterats i SKIs tertialrapporter. Ett urval av dessa av intresse från säkerhetssynpunkt behandlas nedan, inklusive de som klassats enligt INES-skalan (se figur 3 sid 9)

2 Händelse		Betydande spridning av radioaktiva ämnen och/ eller förhöjda stråldoser till personal.	Händelse med betydande avvikelser från säkerhetsförutsättningarna.
1 Avvikelse			Avvikelse från driftvillkor.
0 Under skalan Mindre avvikelse	INGEN SÄKERHETS BETYDELSE		
Utanför skalan	INGEN SÄKERHETSMÄSSIG BETYDELSE

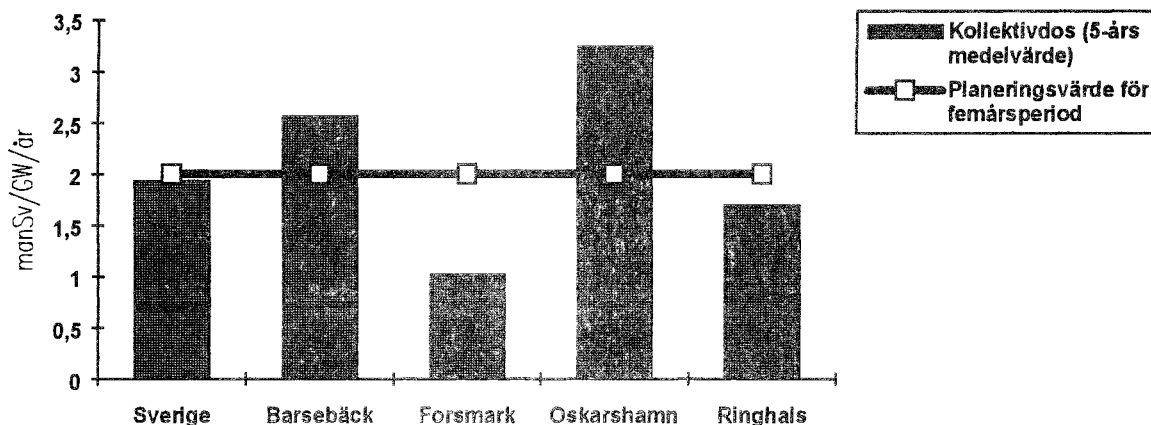
Figur 5. Kollektivdos (manSv) per gigawatt installerad elektrisk effekt och år, medelvärde för 1991-1995. Planeringsvärdet gäller fr.o.m. 1995.

1995 blev kollektivdosen till personal vid kärnkraftverken 18,3 manSv. Detta utfall är visserligen högre än föregående år (17,3 manSv) men fortfarande betydligt lägre än 1993 (27,6 manSv). Då den sammanlagda installerade effekten vid svenska reaktorer är ca 10 gigawatt (GW) ger detta en normerad kollektivdos för 1995 på 1,8 manSv/ GW. Detta värde ligger under den av SSI föreskrivna gränsen för planering av verksamhet (tidigare ambitionsnivå) på 2 manSv/ GW räknat som ett medelvärde över fem år. Figur 4 visar dosutvecklingen för personal vid kärnkraftverken 1989-1995. Figur 5 visar ett medelvärde för åren 1991-1995 på kollektivdosen per installerad elektrisk effekt och år vid de olika anläggningarna.

För de största bidragen svarar de två äldsta kokvattenreaktorerna Oskarshamn 1 (3,4 manSv) och Ringhals 1 (3,0 manSv). Oskarshamn 1 har varit avställd under hela 1995 för det renoveringsarbete som startade 1993 (FENIX-projektet), medan dosbelastningen vid Ringhals 1 är en följd av höga strålnivåer inne i stationen.
