## Rapport

### Samlade strålsäkerhetsvärderingar Forsmarks Kraftgrupp AB

## Samlad strålsäkerhetsvärdering 2017 för Forsmarks Kraftgrupp AB

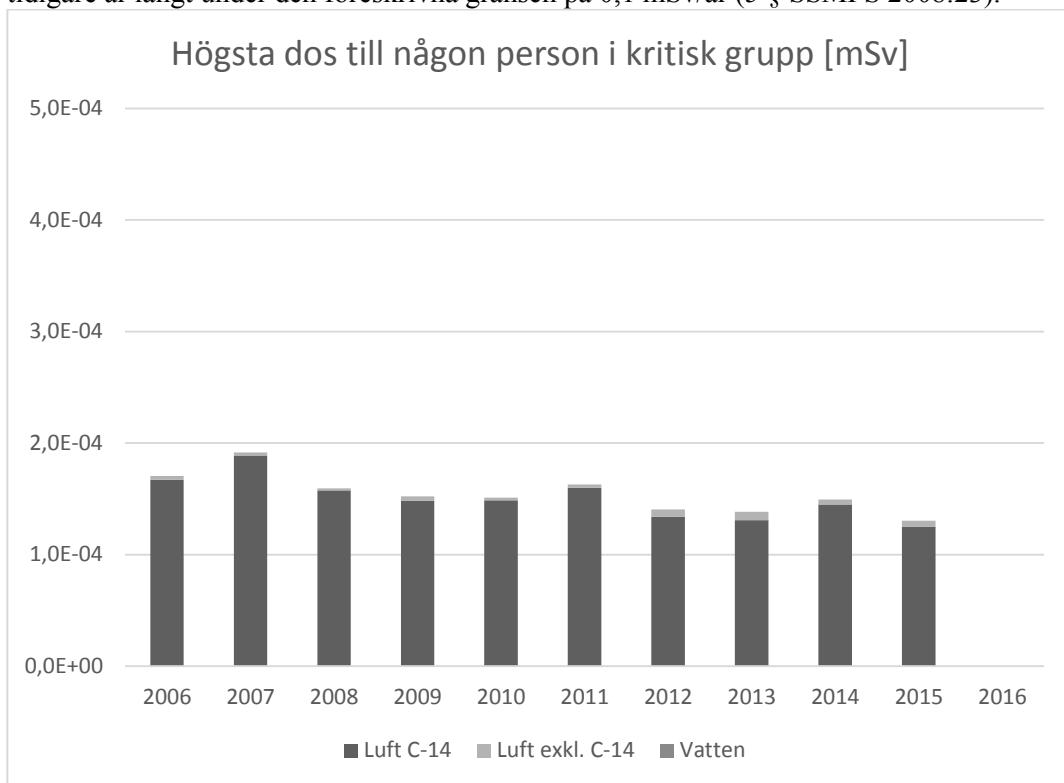
Fig 3 Beräknad dos från utsläpp till miljön från FKA

Stråldoser till allmänheten från utsläpp av radioaktiva ämnen redovisas som beräknad högsta stråldos till någon person i kritisk grupp i figur 3. Utfallet för 2015 är liksom tidigare år långt under den föreskrivna gränsen på 0,1 mSv/år (5 § SSMFS 2008:23).
